# Bouwhistorische Verkenning en Waardestelling

Landhuis De Schothorst

Middenlaan 1 Doorn, Gemeente Utrechtse Heuvelrug

juli 2018

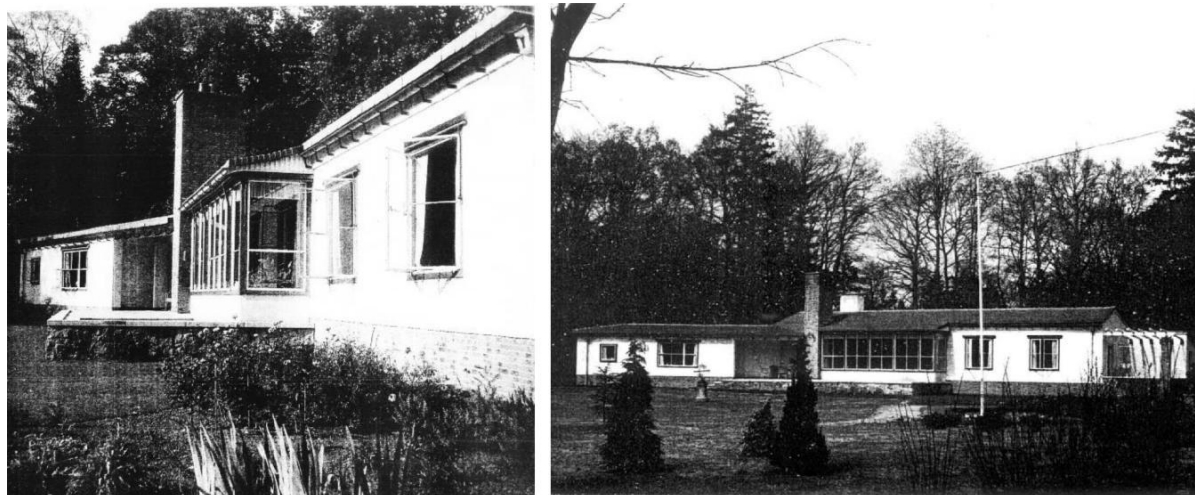
De gevels zijn niet of nauwelijks gewijzigd en verkeren visueel in een technisch goede staat. Dat geldt niet voor de dakschilden die nu provisorisch afgedekt zijn met golfplaten en andere afdekplaten.

**Afb. 6 en 7 De Schothorst vlak na de oplevering 1950**

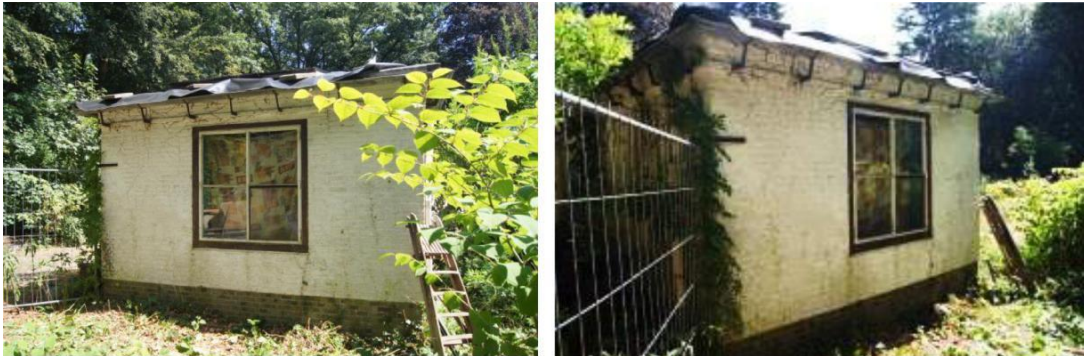
Afb. 8 en 9 Westgevel met een centraal geplaatst raam,

De westgevel heeft een symmetrisch indeling met een in het midden geplaatste stalen vierlichtsvenster.

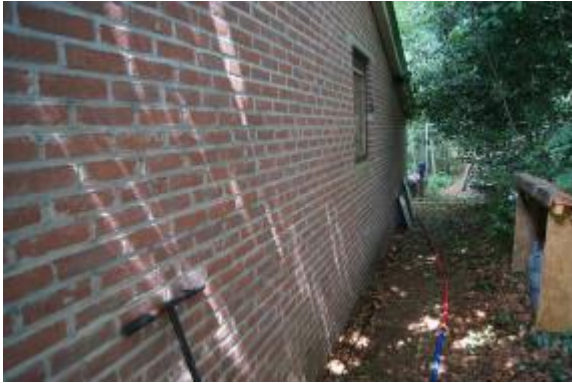
**Afb. 10** Oostgevel van de nieuwe garage uit 2000

De in halfsteens verband gemetselde oostgevel van de garage en archiefruimte is een toevoeging uit 2000 en heeft geen architectuurhistorische waarde.

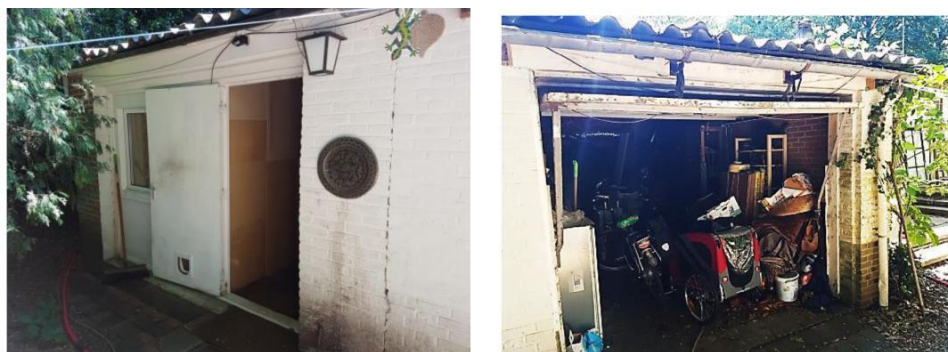
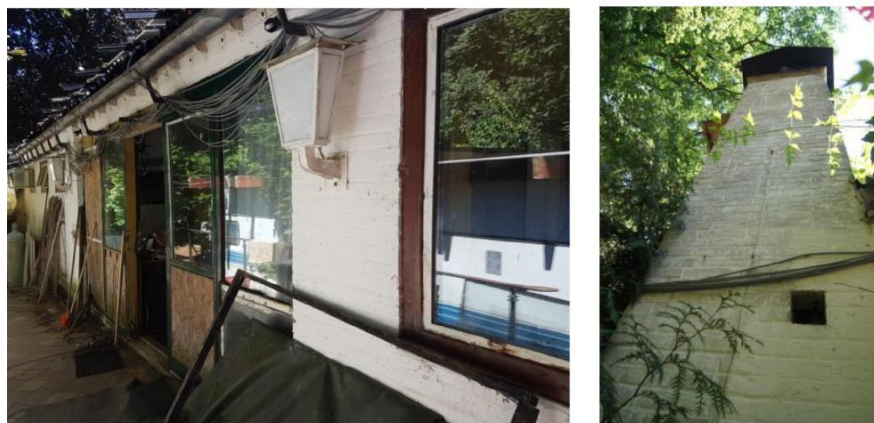
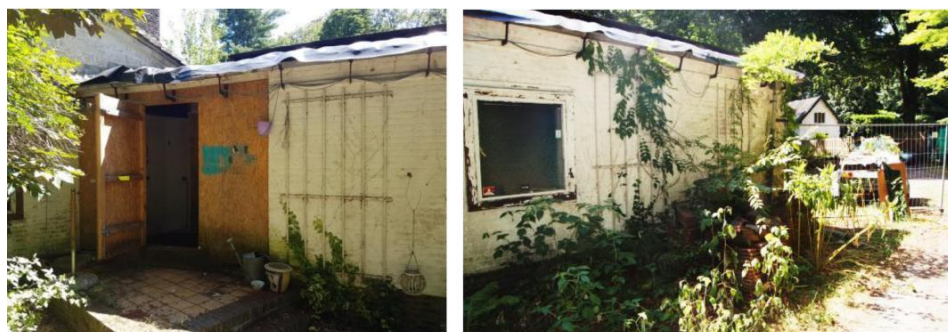
**Afb. 11 t/m 16 Van boven naar beneden: nieuwe garage; oorspronkelijk garage; entree hal; schoorsteen; entree kleine hal; gevel met venster werkkamer.**

Aan de noordzijde bevindt zich geheel rechts de oorspronkelijke garage, die door een voorsprong is geaccentueerd. Tegen de zijgevel (links) van deze garage is in 2000 een tweede garage met archiefruimte aangebouwd (zie ook onderdeel 'oostgevel'). Deze aanbouw is van ondergeschikt belang.

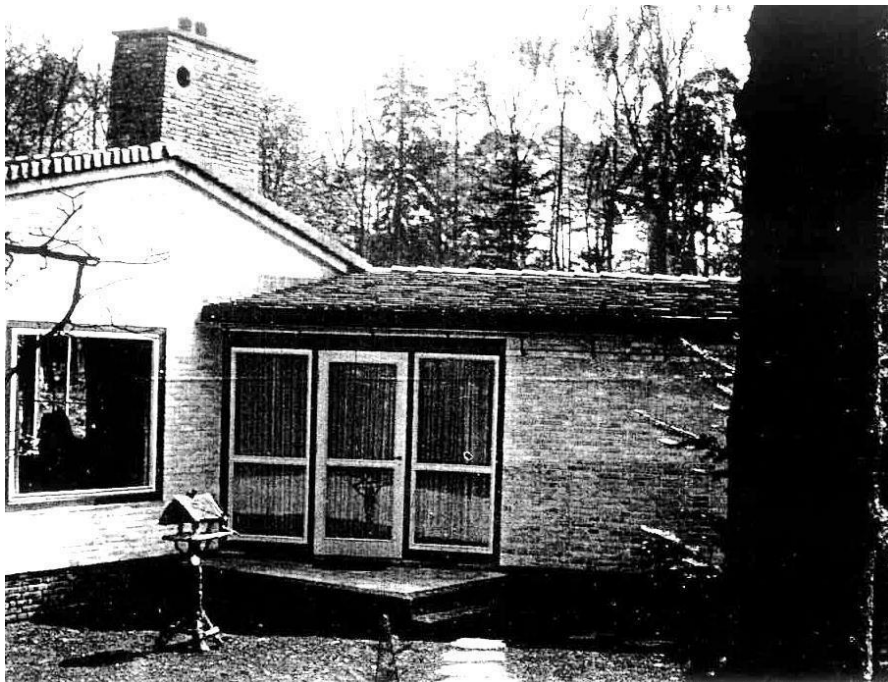
In de noordgevel van het kleinere bouwvolume bevindt zich links een ingangspartij en een laag bordes waarvan de vloer met tegels recht is belegd. De ingang is thans provisorisch dichtgezet met houten panelen waarin een dichte, houten draaideur is geplaatst. Op grond van historische foto's bevond zich hier vermoedelijk geen stalen venster maar op grond van de dikte/breedte van de deurstijlen, een in hout uitgevoerde kozijn en deur.

Afb. 17 Ingangspartij van de kleine hal was vermoedelijk met houten kozijnen uitgevoerd (bredere profielen).  
Situatie 1950

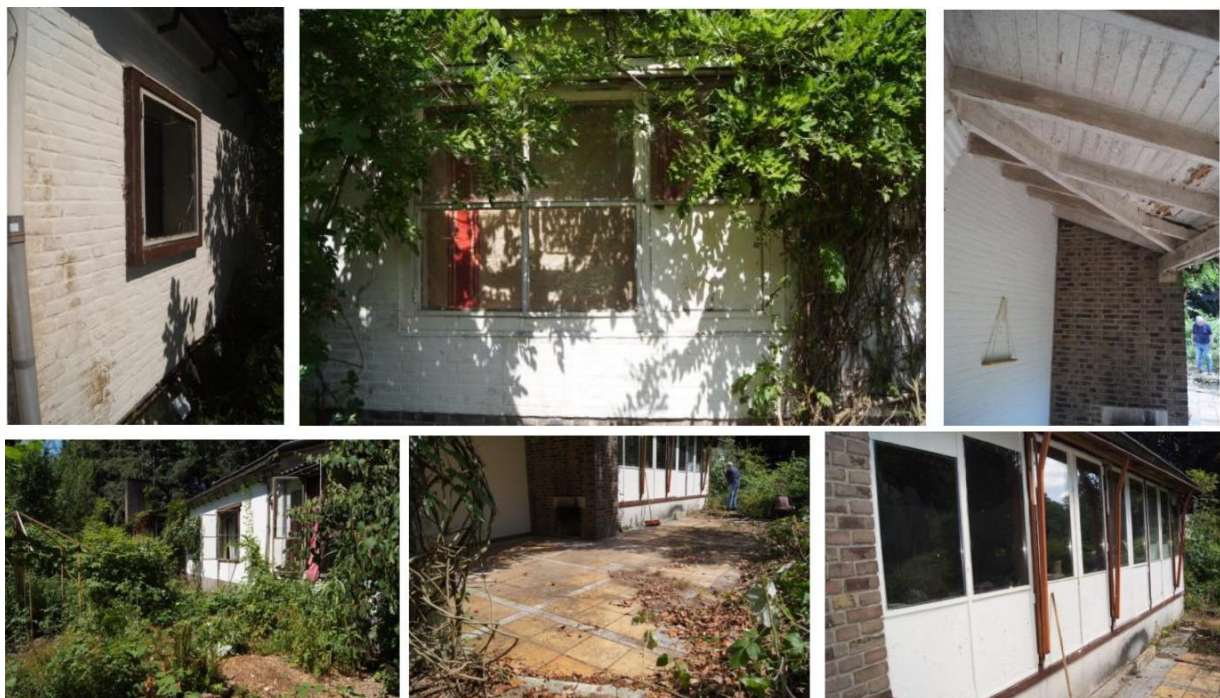
**Afb. 18 t/m 23 Van boven naar beneden: uitstekend venster, zeslichtsvenster werkkamer; overkapping terras; gevel met vensters slaapkamers; terras richting erker; venster erker met armatuur zonwering.**

In de iets terugliggende gevel onder de hierboven genoemde overkapping, bevindt in een ingang die provisorisch met houten panelen is dichtgezet. Oorspronkelijk zat hier een deur zoals op één van de foto's uit 1950 te zien is en geeft toegang tot de kleine hal.

Het kozijn van de erker is nog (deels) voorzien van de originele armatuur voor uitrollende zonwering.

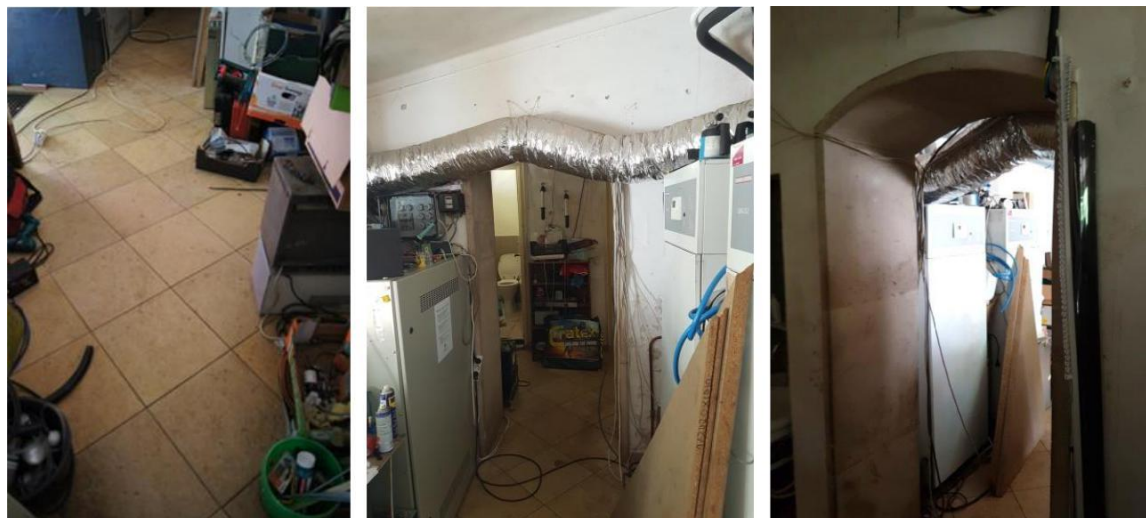
**Afb. 24 t/m 26 Van links naar rechts: tegelvloer hal en garderobe; doorgang hal garderobe vanuit hal; doorgang hal garderobe vanuit garderobe.**

De contour van de hal is in oorspronkelijk staat. Voor zover zichtbaar zijn er geen wijzigingen in de wanden aangebracht. De hal wordt nu grotendeels gebruikt als opslagruimte, waardoor een goede ruimtelijke indruk niet verkregen kon worden.

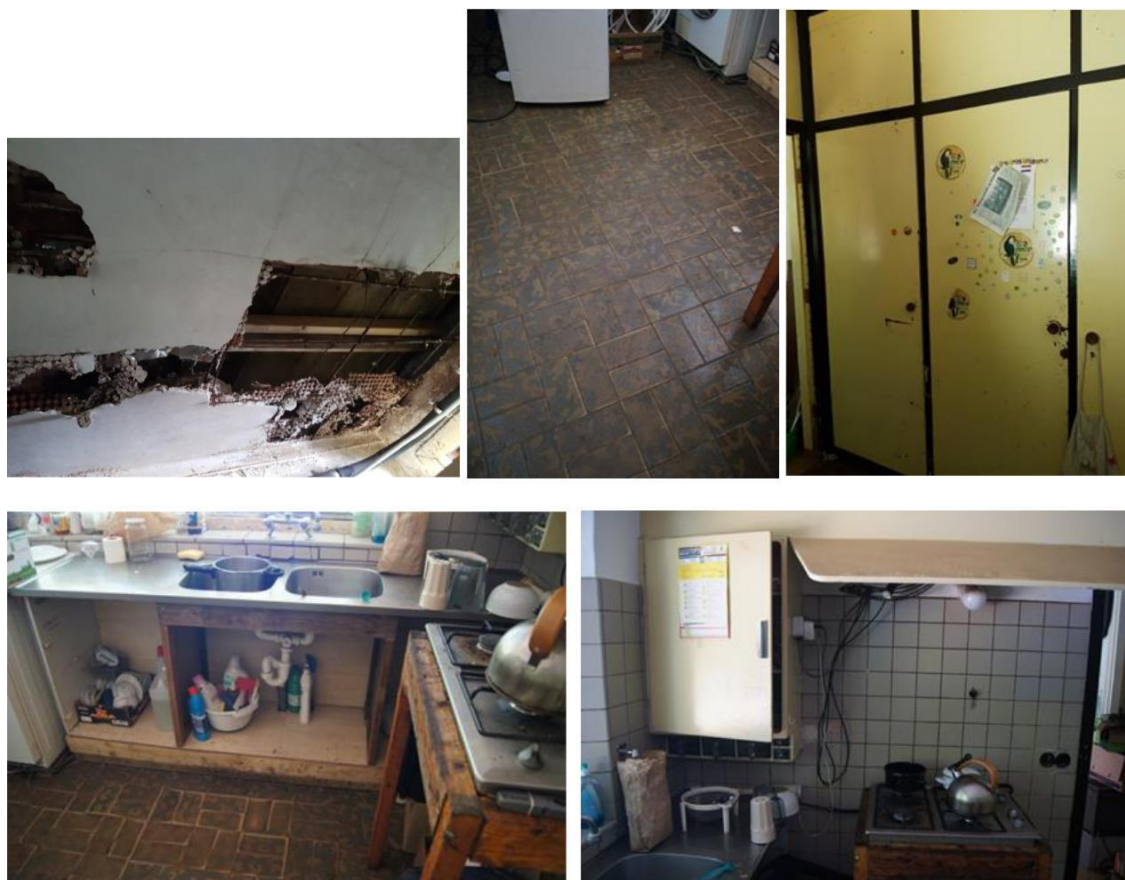
**Afb. 27 t/m 31 Van boven naar beneden: plafond keuken; vloer keuken; kasten keuken; recent keukenblok en fornuis; schouwkap en keukenkastje.**

De contour van de keuken verkeert in oorspronkelijk staat. Voor zover zichtbaar zijn er geen wijzigingen in de wanden aangebracht. Het tegelwerk op de muren is origineel (is ook in andere ruimten toegepast). Ook de schouwkap en de keukenkast links daarvan zijn origineel.

Voor de originele kleursetting moet een kleuronderzoek worden uitgevoerd.

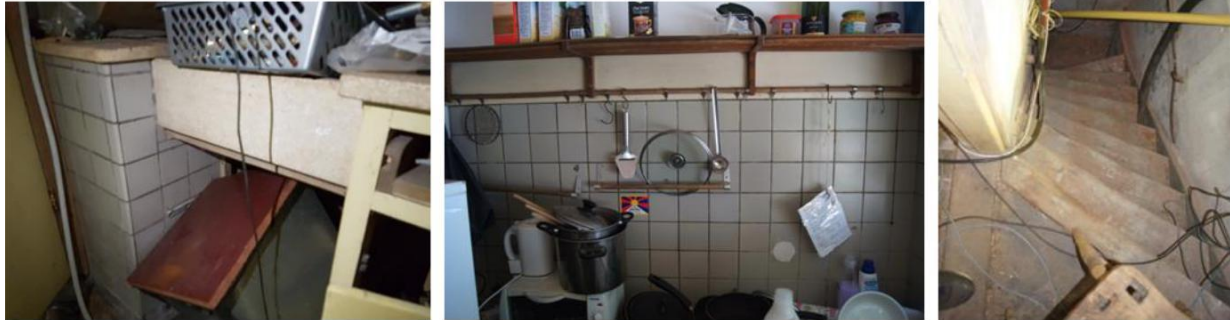
Afb. 32 t/m 34 Van links naar rechts: origineel keukenblok; plank met ophangrail; trap naar kelder.

De contour van de dienkeuken verkeert in oorspronkelijk staat. Voor zover zichtbaar zijn er geen wijzigingen in de wanden aangebracht. Het tegelwerk stamt uit de bouwtijd.

De ingebouwde kast naast de houten trap naar de kelder stamt uit de bouwtijd. De kleine kelder is voor zover zichtbaar origineel. Het wordt gebruikt als opstelplaats voor de cv-ketel die uitstoot op de schoorsteen in de noordwest hoek.

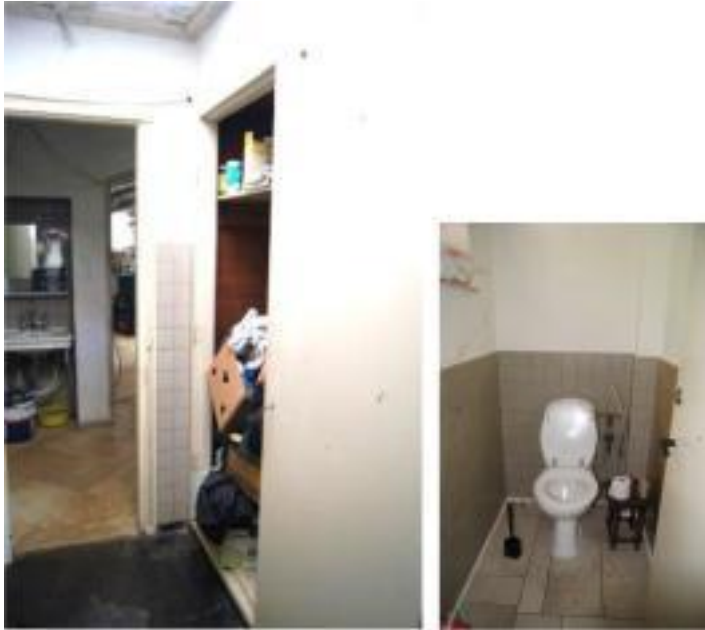
Afb. 35 en 36 Rechts zicht op garderobe met wastafel in nis. Rechts wc met recente tegelvloer.

De contour van de garderobe en wc zijn in oorspronkelijk staat. Voor zover zichtbaar zijn er geen wijzigingen in de wanden aangebracht. De tegelvloer in de garderobe is niet origineel. Ook de tegelvloer in de wc is niet origineel. De wastafel , spiegel en planchette in de nis stammen uit de bouwtijd.

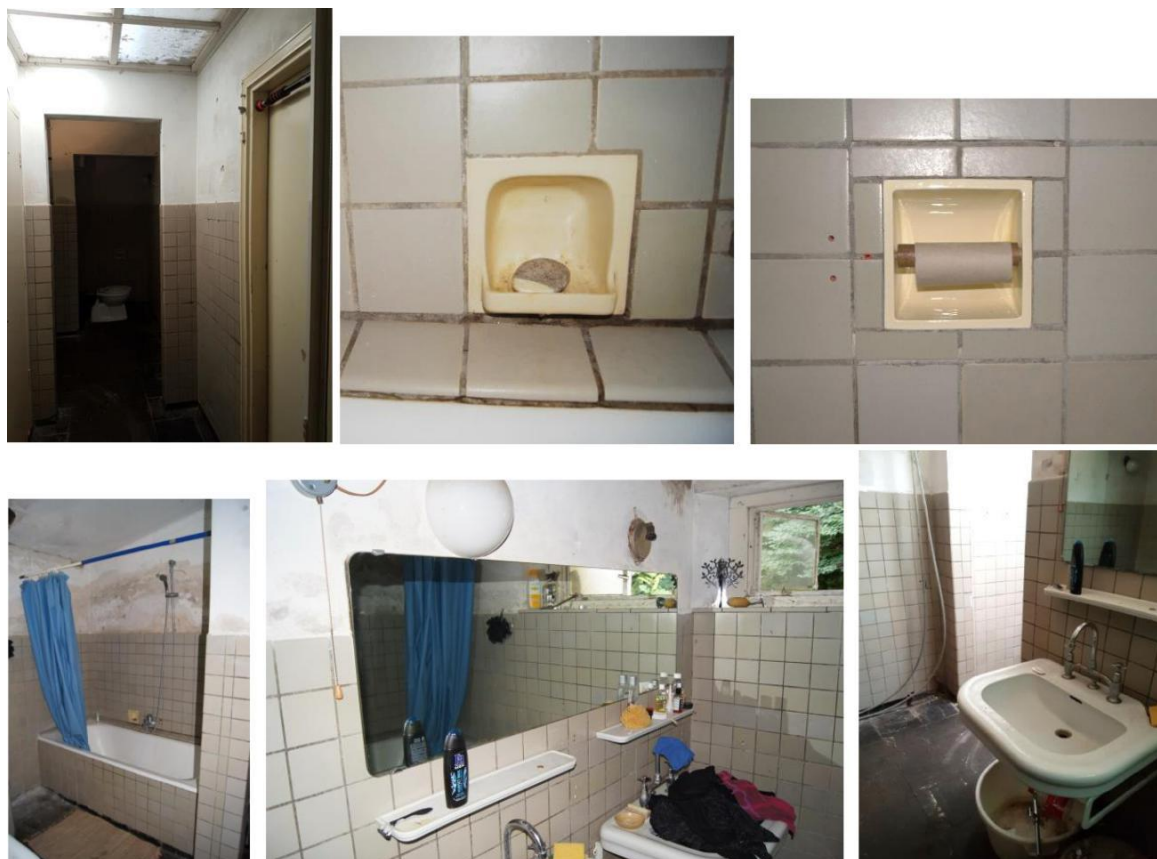
Afb. 37 t/m 42 Van boven naar beneden: kleine hal met natuurlijk licht; zeepbakje; wc-rolhouder; ligbad, spiegel en planchettes; wastafel

De contour van de badkamer is in oorspronkelijk staat. Voor zover zichtbaar zijn er geen wijzigingen in de wanden aangebracht.

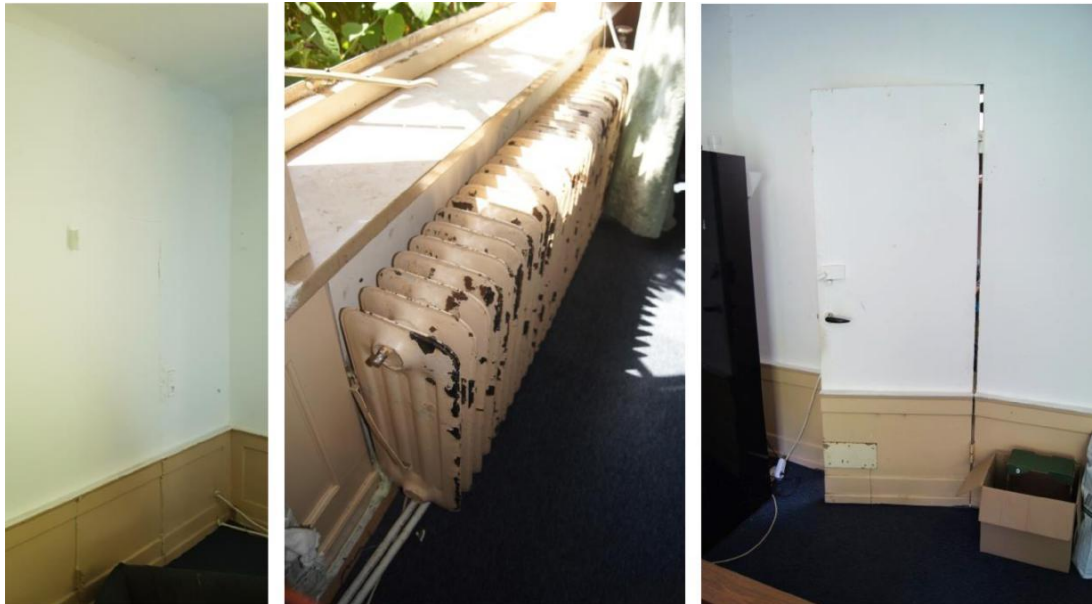
Afb. 43 t/m 45 Van links naar rechts: muur terraszijde met balkondeur; radiator; toegangsdeur

De contour van de slaapkamer verkeert in oorspronkelijk staat maar op grond van de plattegrond is een terugsprong in de kamer aan de rechterzijde rechtgetrokken. In de plattegrond staat hier een tafelblad getekend, vermoedelijk een toilettafel.

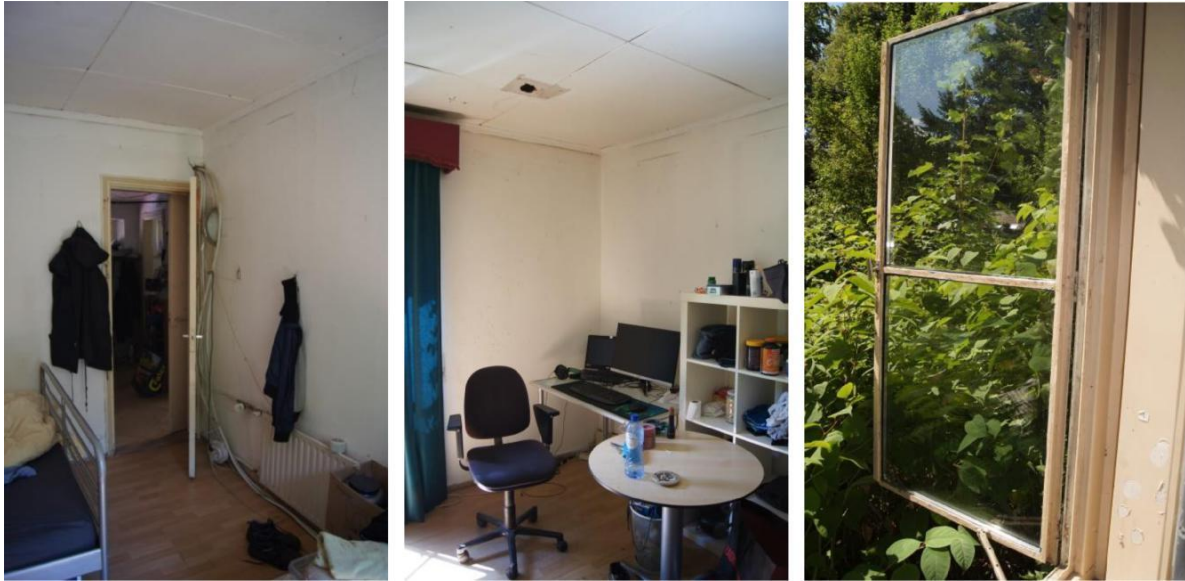
Afb. 46 t/m 48 Van links naar rechts: toegangsdeur met recente radiator; zuidwest hoek; stalen draaivenster.

De contour van de logeerkamer is in oorspronkelijk staat. Voor zover zichtbaar zijn er geen structurele wijzigingen in de wanden aangebracht. Wel is de inbouwkast en de ernaast gelegen nis voor een wastafel in de oostelijke muur dichtgezet (met gipsplaten?). Het plafond met zachtboardplaten (?) is vermoedelijk niet origineel en kan later zijn aangebracht. Ook het parket op de vloer is van latere datum, evenals de toegangsdeur. De omlijsting van de deuropening en venster stammen uit de bouwtijd.

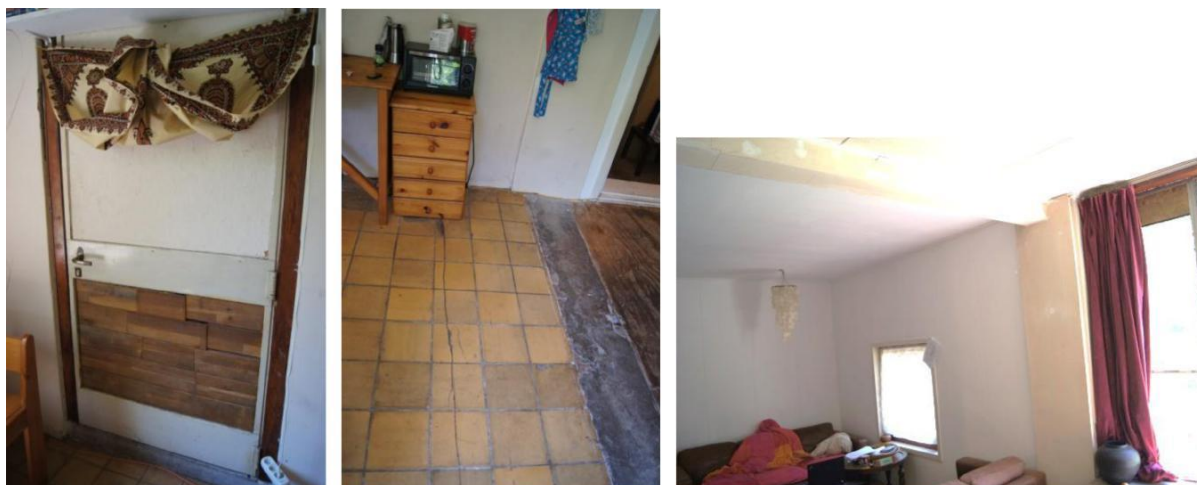
Afb. 49 t/m 51 Van links naar rechts: terrasdeur (dichtgezet), tegelvloer terras met overgang naar uitbreiding; overspanning terras oostzijde.

De contour van het terras is in oorspronkelijk staat, maar de opstand is ingrijpend veranderd door het weghalen van een balustrade, het aanbrengen van een plafond en plaatsen van een nieuw kozijn. Het terras vormt nu samen met de ruimte van het voormalige archief achter de nieuwe garage een huiskamer. De overgang van de nog origineel betegelde terrasvloer naar de houten vloer van het voormalige archief is zichtbaar. In het plafond is op de overgang een (oorspronkelijke?) balk die de opening overspant van de achtermuur van de oorspronkelijke garage naar de hoekpijler. De hoekpijler is met een recent aangebrachte houten plank aan de binnenzijde afgedekt.

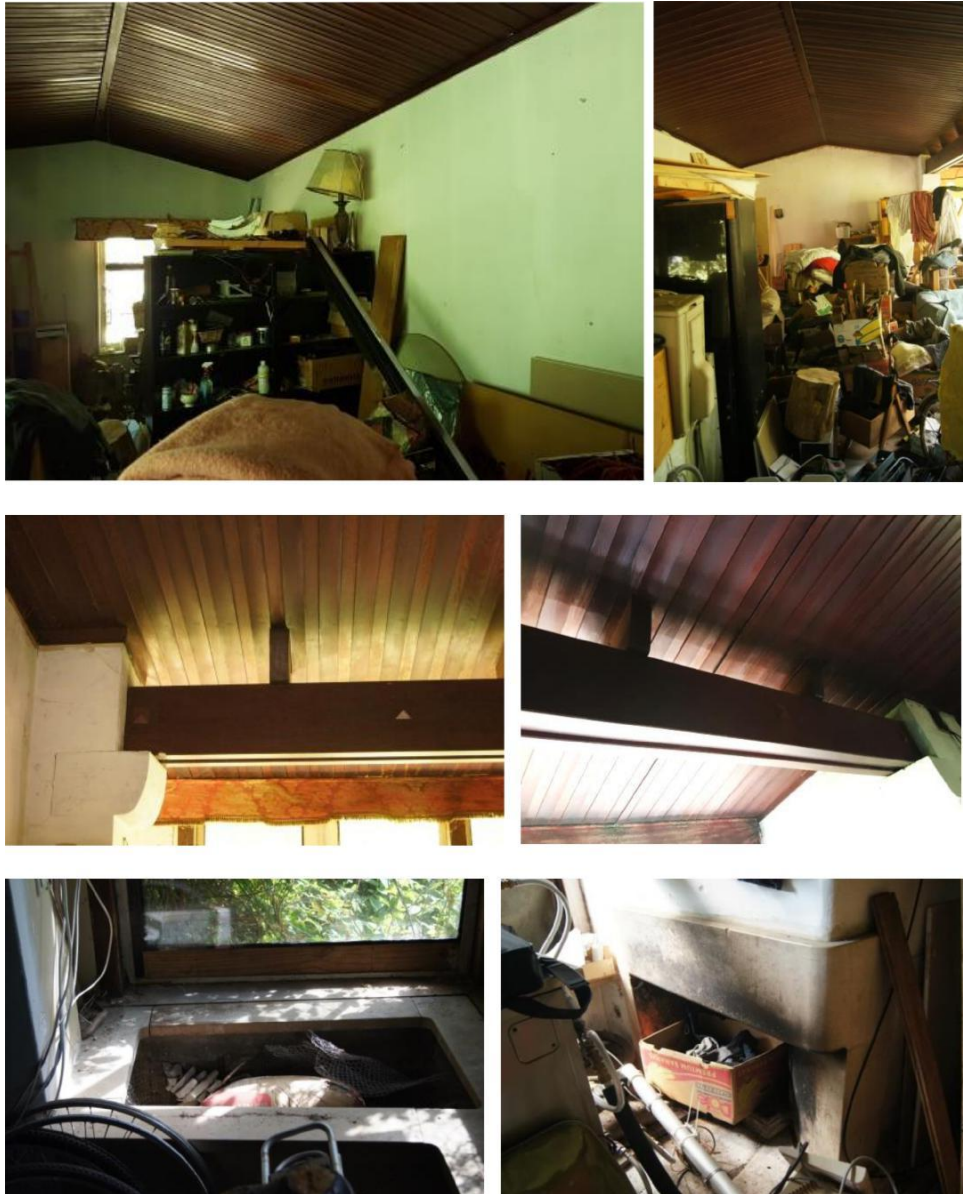
Afb. 52 t/m 57 Van boven naar beneden: overzicht huiskamer richting westen; overzicht huiskamer richting oosten; latei bij erker rustend op console; latei bij erker richting westen; uitsparing in vensterbank; haard.

De contour van de huiskamer verkeert in oorspronkelijk staat. Voor zover zichtbaar zijn er geen structurele wijzigingen in de wanden aangebracht. De kamer wordt als opslagplaats gebruikt, waardoor er geen sprake kan zijn van een goede beleving van de ruimte.

De huiskamer heeft aan de zuidzijde een grote erker op een rechthoekige grondvorm. De erker wordt aan de zijde van de huiskamer overspannen met een robuuste houten latei die aan de onderzijde een in het midden uitgespaarde groef heeft. Aan de uiteinden rust de latei op een in de muren bevestigde natuurstenen console.

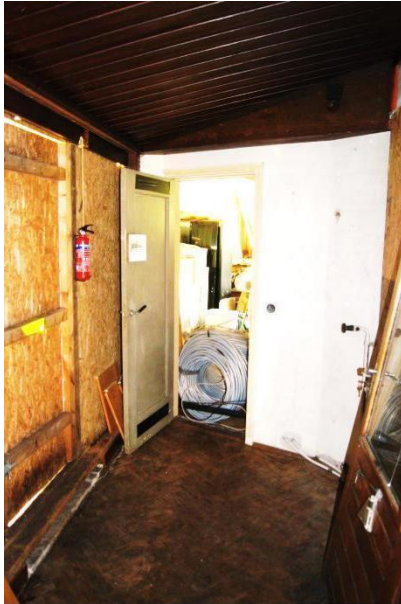
Afb. 58 De kleine hal met achter de toegang tot de huiskamer.

De contour van de kleine hal is in oorspronkelijk staat. Voor zover zichtbaar zijn er geen structurele wijzigingen in de wanden aangebracht, met uitzondering van de gewijzigde ingangspartij (noord) en de uitgang naar het terras (zuid) die provisorisch zijn dichtgezet.

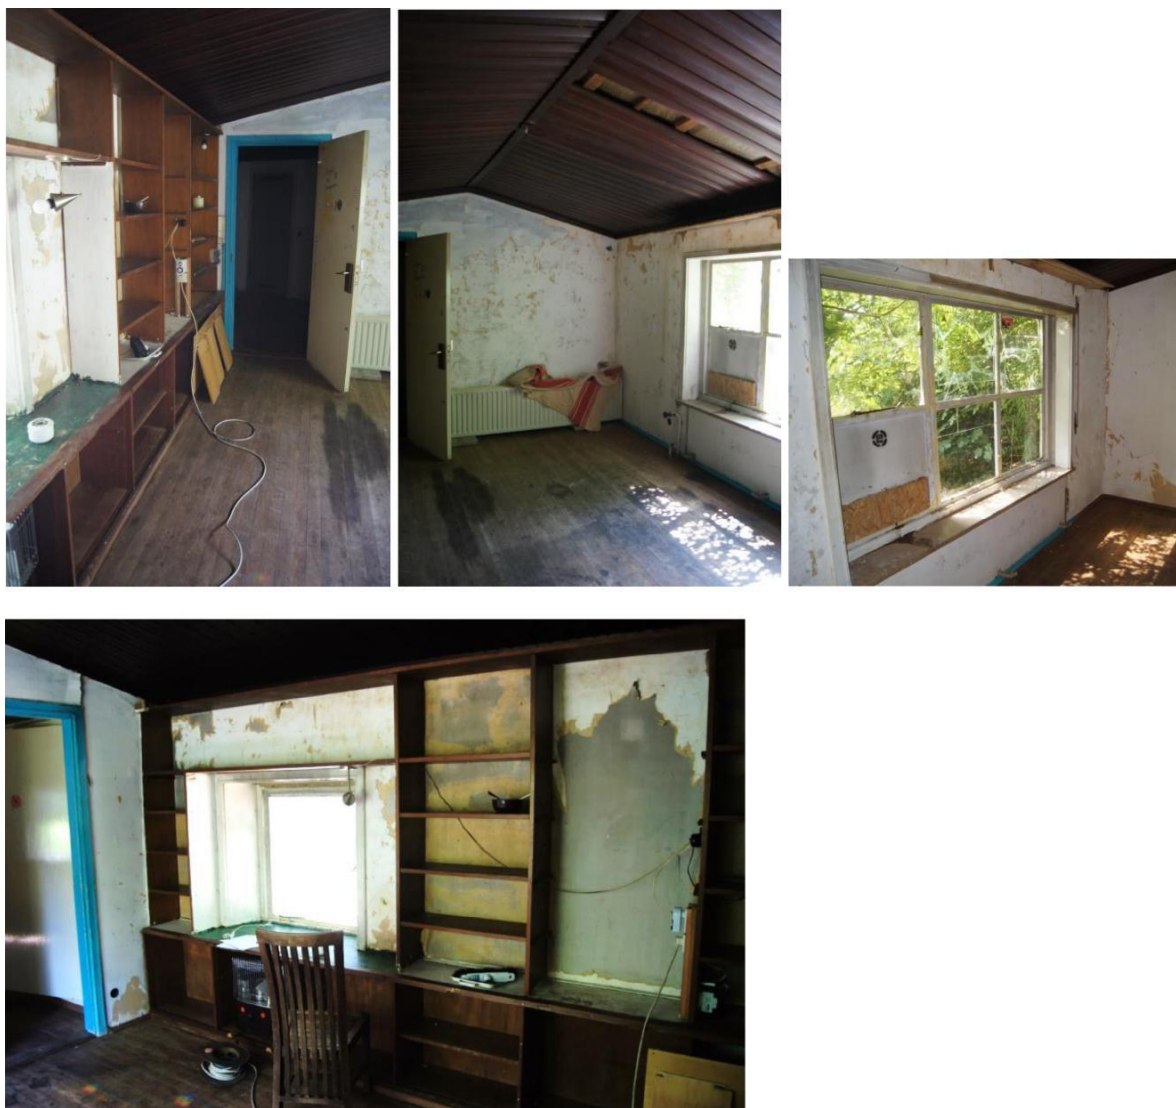
**Afb. 59 t/m 62 Van boven naar beneden: entree; overzicht met houten plafond; stalen 6-lichtsvenster; overzicht boekenkast met venster geïntegreerd.**

De contour van de werkkamer is in oorspronkelijk staat. Voor zover zichtbaar zijn er geen structurele wijzigingen in de wanden aangebracht. Het behang op de muren is verwijderd.

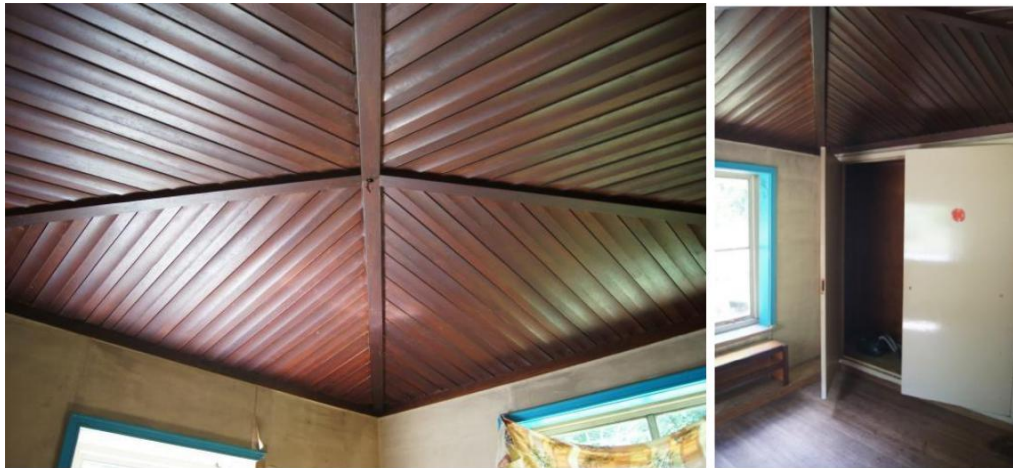
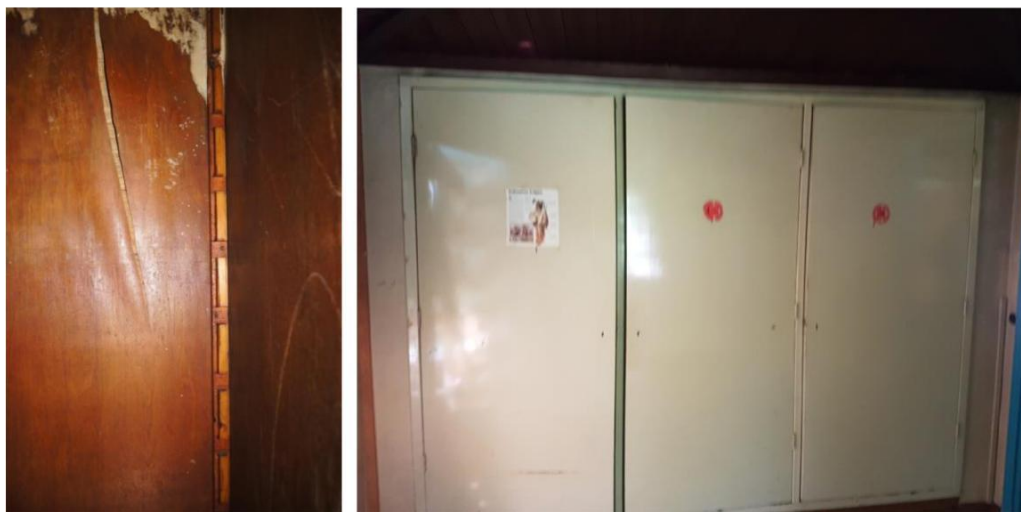
**Afb. 63 t/m 66 Van boven naar beneden: houtenplafond; noordwesthoek met vloer en kast; binnenzijde kast (fineer); inbouw kast met drie deuren.**

De contour (vierkant) van de kamer is in oorspronkelijk staat. Er zijn geen structurele wijzigingen in de wanden aangebracht. Op de muren bevindt zich nog het behang uit de bouwtijd, maar deze is sterk verkleurd en heeft geen behoudswaarde. In de tekening staat langs de oost, zuid en westwand een tafelblad (annex lage kast?) getekend. Deze was niet aanwezig toen deze verkenning is opgesteld. Er zijn in de zuidwest hoek verkleuringen in het behang aangetroffen die er op wijzen dat hier een boekenkast heeft gestaan.

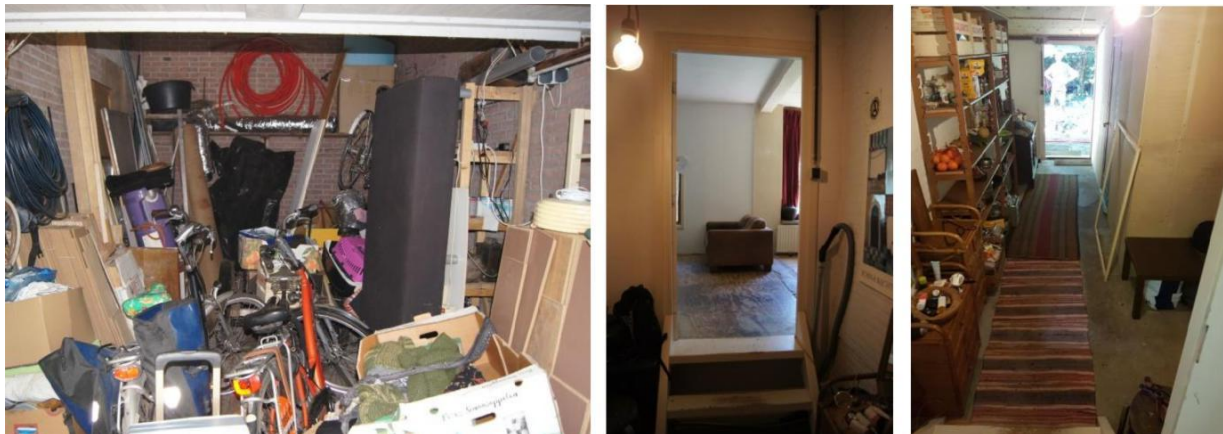
Afb. 67 t/m 69 Van links naar rechts: opslag in oorspronkelijke garage; zicht vanuit gang nieuwe garage op het voormalige terras; zicht op (uit)gang nieuwe garage.

De contour van garage 1 is nog origineel. Het wordt gebruikt als opslag en kon niet van binnen worden bekeken. Het is een voor oorsprong functionele, kale ruimte en naar verwachting bevinden zich daar geen belangwekkende elementen.

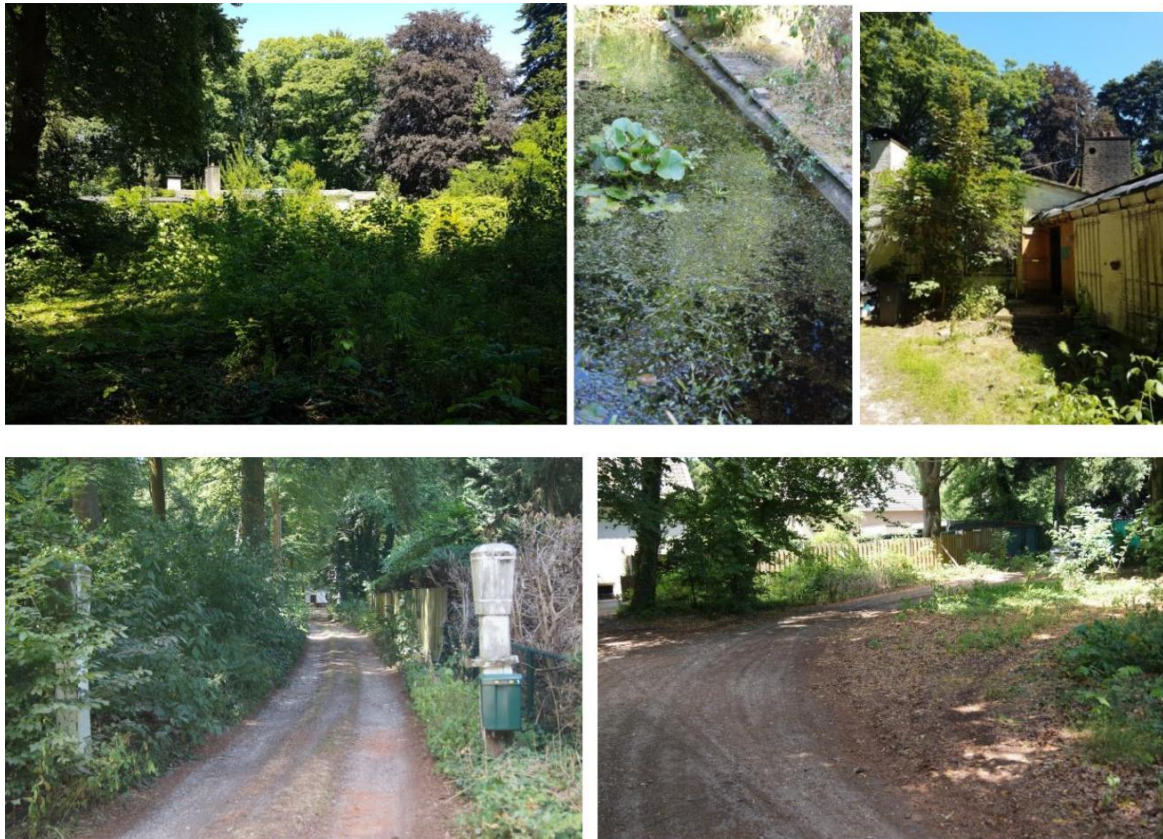
**Afb. 70 t/m 74 Van boven naar beneden: zicht op landhuis (situatie juni 2018); vijver; entree oprijlaan met hekpijlers; bocht in oprijlaan.**

De oprijlaan naar het huis heeft een ongewoon traject. Bij de ingang aan de Middenlaan staat aan weerszijde een houten, hekpijler met een opvallend wigvormig element als bekroning. Het bijbehorende draaihek met een bord waarop 'De Schothorst' stond geschreven is verdwenen. Het geheel is in 1959 geplaatst, lang na de bouw van De Schothorst.

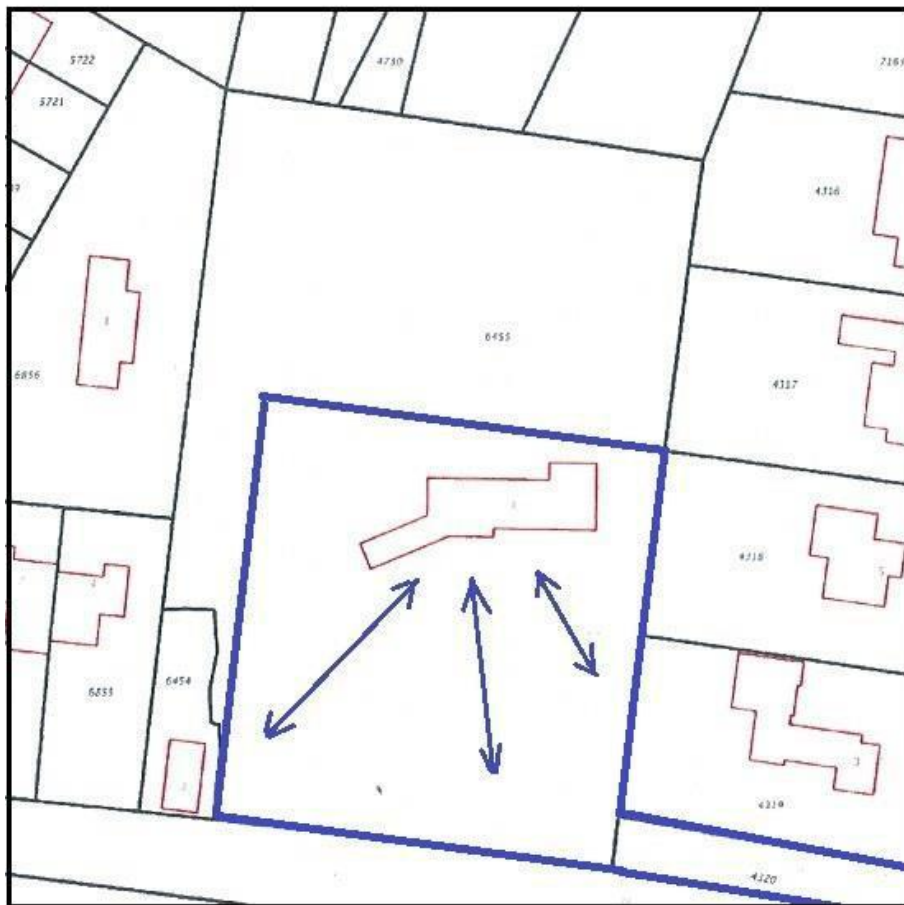
### g. Waarderingsplattegrond ruimtelijke context, tuin

De oorspronkelijke inrichting van de tuin is niet meer herkenbaar en heeft om die reden geen waarde. De ruimtelijke context van De Schothorst behoeft wel een basisuitgangspunt om de architectuur goed tot haar recht te laten komen. De huidige loop van de oprijlaan, met een monumentale bomenrij aan de rechterzijde, vormt hierin een belangrijk element en is van hoge cultuurhistorische waarde. Tussen de oprijlaan en het landhuis bevond zich een open gazon met een aantal solitaire bomen beplant. Deze openheid is van waarde en dient bij een eventuele restauratie te worden hersteld.

De kavelgrootte speelt hierbij een doorslaggevende rol. Op de bijgevoegde waarderingsplattegrond is de begrenzing aangegeven welk kaveldeel van belang is.
